PORTARIA DE CLASSIFICAÇÃO DE BARRAGEM Nº 339, DE 01 DE ABRIL DE 2024

Classificar a Barragem Fazenda Santa Helena existente no Córrego Saudade, UPG A- 6 – Manissauá - Miçú, Bacia Hidrográfica Amazônica, município Marcelândia, empreendedor Silvio Roberto Romanelli Filho.

Parecer Técnico Classificação quanto à Segurança de Barragem Existente	
PT Nº: 175705 / GSB / CCRH / SURH / 2024	Processo Nº: 44206/2022 Data do Protocolo: 05/12/2022

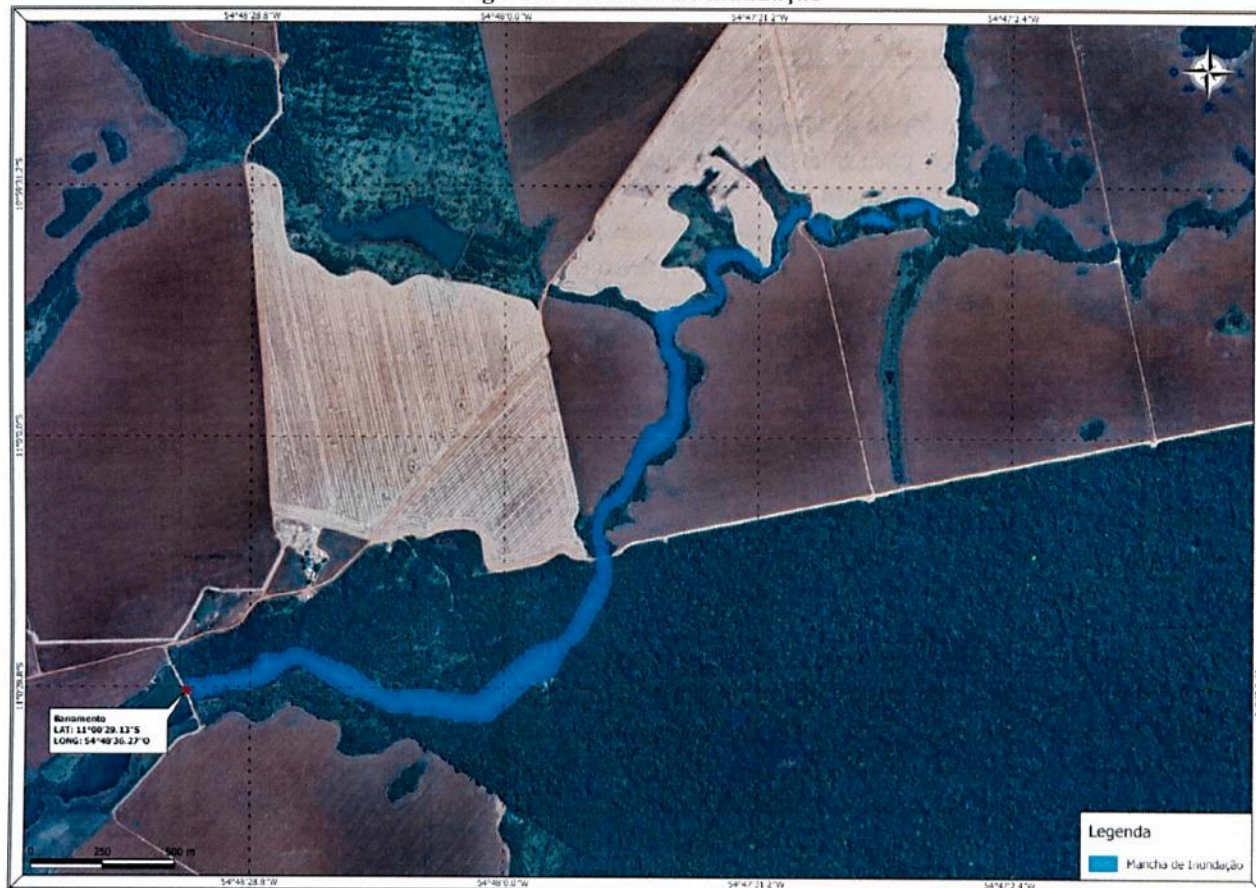
Figura 1 - Mancha de inundação

De acordo com o relato do responsável técnico sobre a mancha de inundação da barragem (figura 1), foi identificado um polígono com área de 24,70 hectares que provavelmente seria inundado em caso de um hipotético rompimento da barragem, seguindo a metodologia simplificada recomendada pela Agência Nacional de Águas (ANA). Nesse cenário, o responsável técnico conclui que o possível rompimento não afetará quaisquer edificações de uso permanente ou estradas municipais, nem estradas vicinais e rodovias, sem grande impacto ambiental (Fl. 175). Quanto à figura abaixo, a Figura 1 ilustra a mancha de inundação.

Fonte: Estudo de Ruptura Hipotética (Fl. 185)

Com base nas estimativas dos volumes, dos níveis d'água e altura da barragem, obteve-se o comprimento calculado, resultando no traçado da extensão da inundação em uma distância aproximada de 4,23 km a partir da barragem até a zona de remanso do barramento a jusante (Fl.174).
