PORTARIA DE CLASSIFICAÇÃO DE BARRAGEM Nº 340, DE 01 DE ABRIL DE 2024

Classificar a Barragem existente no Córrego sem denominação, afluente do córrego Boi Morto, UPG A- 11 – Alto Teles Pires, Bacia Hidrográfica Amazônica, município de Sorriso, empreendedor Dilceu Rossato.

Parecer Técnico Classificação de barragem existente	
PT Nº: 175697 / GSB / CCRH / SURH / 2024	Processo Nº: 35460/2022 Data do Protocolo: 06/09/2022

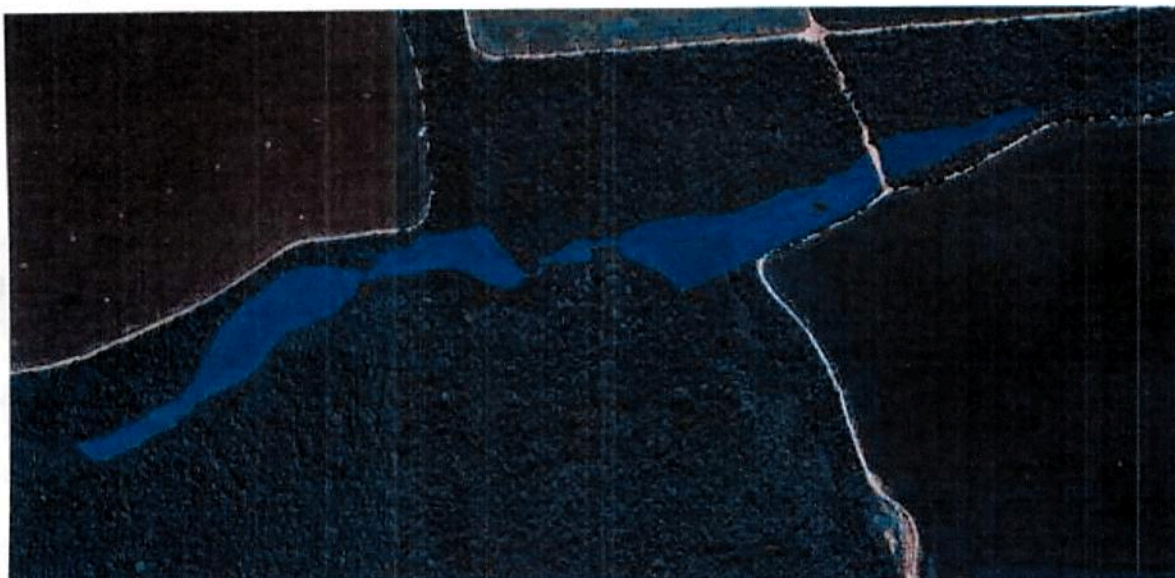
Figura 1. Mancha de inundação

Figura 6: Mostra que nenhuma área de atuação ou ocupação humana seria atingida

Fonte: Recorte do “ESTUDO DE RUPTURA HIPOTÉTICA DA BARRAGEM DA FAZENDA CAROL (Figura 6) (Fls. 265)

Conforme apresentado pelo responsável técnico o estudo de ruptura hipotética da barragem utilizou o *software* HEC-RAS, “Para elaboração do estudo foi realizado o mapeamento de um perímetro com extensão de aproximadamente 3,8 km a jusante da barragem”, considerou o volume de 13.986,805 m³/s, a altura da onda (*Depth*) de 1,5 metros acima do nível máximo *maximorum*, informou que “[...] na maior parte da área afetada a altura da onda seja de até a 2,5 metros”, a velocidade máxima de escoamento entre 0,01m/s e 0,91m/s, com o perímetro de análise de 1.531,7 metros, informou que o tempo de chegada da onda “[...] somando o tempo de todos os trecho chegou-se a um tempo de 40077,54 segundos, ou 1 hora e 7 minutos”.

Portanto, o estudo, bem como o mapa de inundação (Figura 1) foi considerado para a classificação.
