PORTARIA DE CLASSIFICAÇÃO DE BARRAGEM Nº 95, DE 25 DE JANEIRO DE 2024

Classificar a Barragem 04, Fazenda Guanabara – Gleba A, existente no Córrego Ponta de Cerne, UPG P – 3 – Alto Paraguai Superior, Bacia Hidrográfica do Paraguai, município Nova Olímpia, empreendedor Usinas Itamarati S.A.

Parecer Técnico

Classificação quanto à Segurança de barragem existente

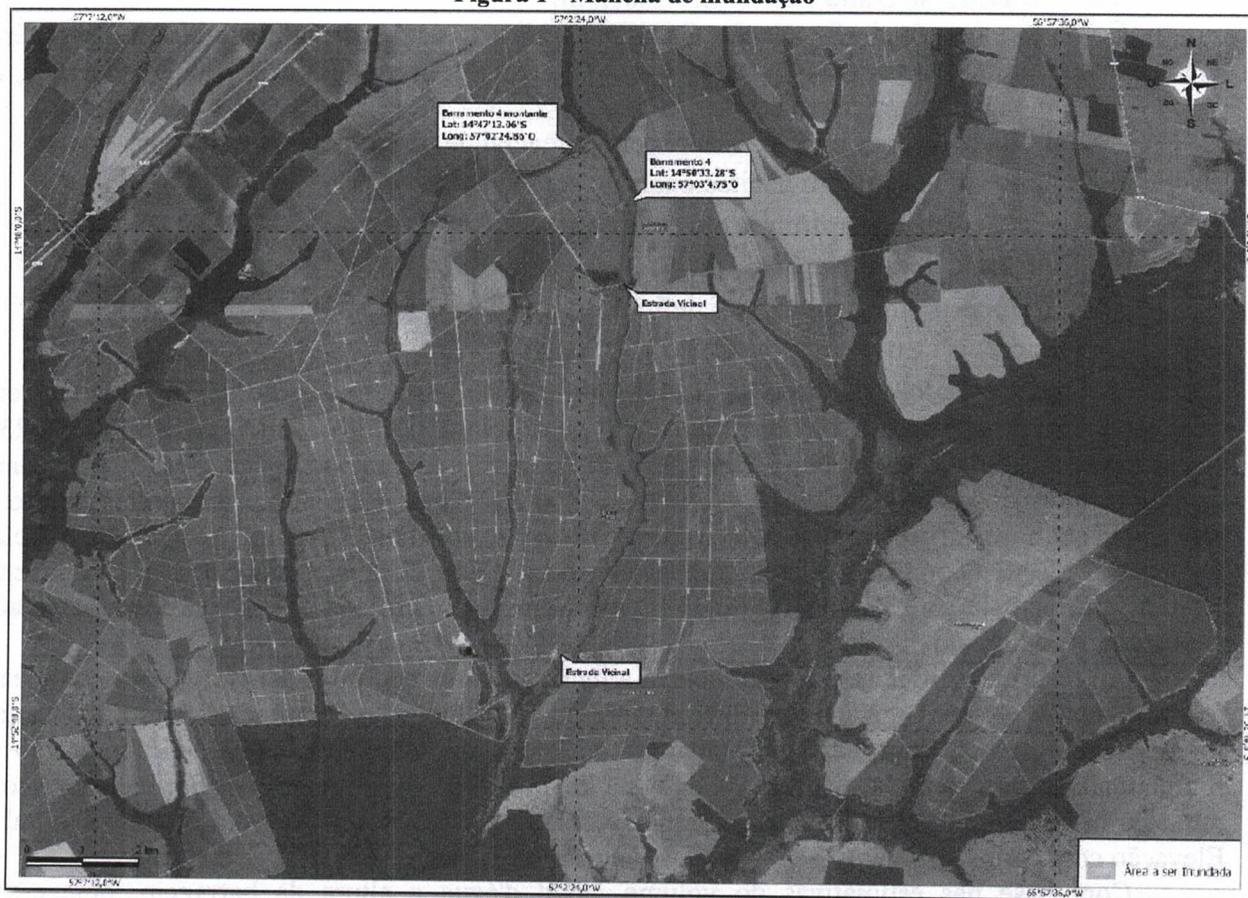
Figura 1 - Mancha de inundação

De acordo com o relato do responsável técnico sobre a mancha de inundação da barragem (figura 1), foi identificado um polígono com área de 247 hectares que provavelmente seria inundado em caso de um hipotético rompimento da barragem, seguindo a metodologia simplificada recomendada pela Agência Nacional de Águas (ANA). Nesse cenário, o responsável técnico conclui que o possível rompimento afetará 2 estradas vicinais de uso local, mas sem quaisquer edificações de uso permanente ou estradas municipais e sem grande impacto ambiental (Fl. 250). Quanto à figura abaixo, a Figura 1 ilustra a mancha de inundação.

Fonte: Estudo de Ruptura Hipotética (Fl. 251)

Em resposta ao Ofício, foi protocolada a inclusão do estudo no processo, visando delinear a região a jusante suscetível à inundação resultante do rompimento do empreendimento. Os estudos foram desenvolvidos com base em técnicas de modelagem computacional. A simulação do rompimento da barragem e a propagação da onda de inundação foram realizadas por meio do uso de modelos hidrodinâmicos, utilizando o renomado software HEC-RAS 6.2 e um Modelo Digital de Elevação com dados do satélite SPOT, com resolução de 2,5m (Fl. 244).

Com base nas estimativas do volume, nível d'água e altura da barragem, obteve-se o comprimento calculado, resultando no traçado da extensão da inundação em uma distância aproximada de 14,31 km a partir da barragem até a zona de remanso do barramento a jusante (Fl.249).
